Caracterização geo-ambiental e de ocupação das praias da costa do dendê, litoral sul do estado da Bahia

Geo-environment and characterization of beach uses in *Costa do Dendê*, Southern State of Bahia, Brazil

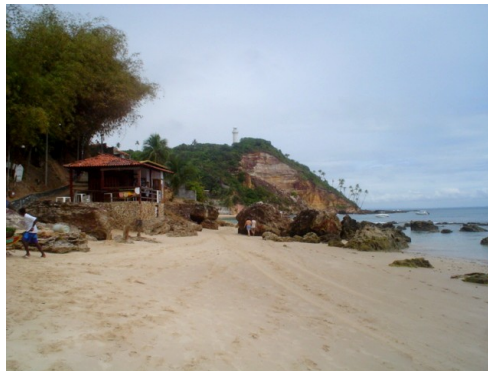
Foto 2: Presença de falésias em Morro de São Paulo, Ilha de Tinharé.

Este segmento corresponde às Ilhas de Tinharé e Boipeba e apresenta características bastante diversificadas. A configuração da linha de costa nestas ilhas é bastante condicionada pela presença das rochas da Bacia de Camamu. Em muitos locais, ao longo deste segmento, estas rochas formam falésias ativas que condicionam o uso e o cenário das praias (Foto 2).

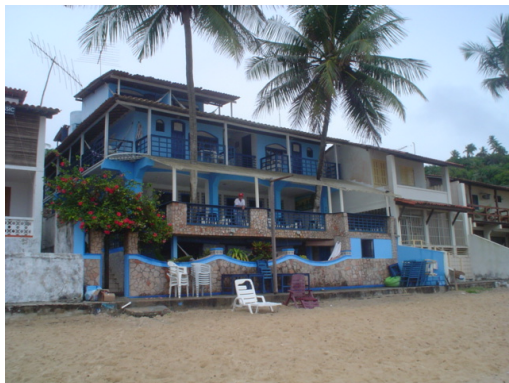
Foto 4: Construções à beira-mar em Morro de São Paulo, Ilha de Tinharé.

civil, boates e lojas diversas, em construções a beira mar com até três andares (Foto 4). Estas construções em uma região de atuação de ondas e marés com forte dinâmica praial ocasionou a aceleração do processo erosivo, o que, por sua vez, resultou na construção de obras de contenção e na perda da praia recreativa em alguns trechos destas praias.

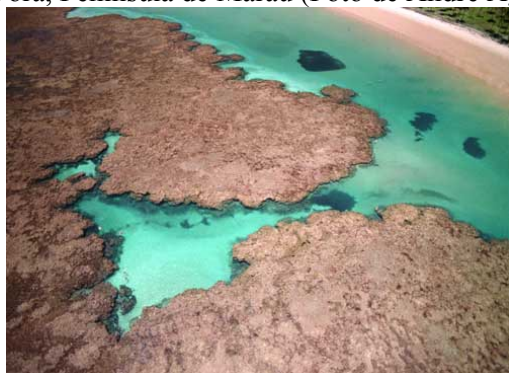
Foto 6: Piscinas naturais geradas pelos recifes de corais em Taipus de Fora, Península de Marajú (Foto de André Aguirre).

Este segmento corresponde às praias da península de Marajú e está limitado ao norte pela Ponta do Mutá e ao sul pelo Rio de Contas. Esta península é composta por depósitos holocênicos que formam uma extensa planície quaternária. Nesta planície é comum a ocorrência de lagoas, como as lagoas do Cassange, Saquaira e Lagoa Azul, que aumentam o valor ecológico e turístico da região. Este segmento é também caracterizado pela presença de amplas estruturas recifais que formam diversas piscinas naturais (Foto 6).
