ANÁLISE DA ACESSIBILIDADE DO MUSEU DAS MINAS E DO METAL – BELO HORIZONTE, MG

Neste trabalho discutem-se questões ligadas à acessibilidade ambiental a partir do estudo de caso do Museu das Minas e do Metal, criado a partir de uma intervenção com elementos metálicos no prédio rosa, um dos monumentos arquitetônicos da Praça da Liberdade, na cidade de Belo Horizonte, Minas Gerais. Para isso foi realizado um levantamento bibliográfico sobre acessibilidade ambiental, reciclagem de edifícios históricos e componentes da acessibilidade espacial. Esta investigação adotou a Tabela de Descrição das Rotas e o levantamento histórico do edifício como caminho metodológico. Os resultados mostraram que as alterações foram realmente necessárias para tornar o edifício acessível servindo como importante estudo de caso para futuras e semelhantes intervenções. Observa-se que o material utilizado, o aço, trouxe leveza ao conjunto arquitetônico marcando, de forma harmônica, a contemporaneidade da intervenção bem como suas diversas fases históricas.

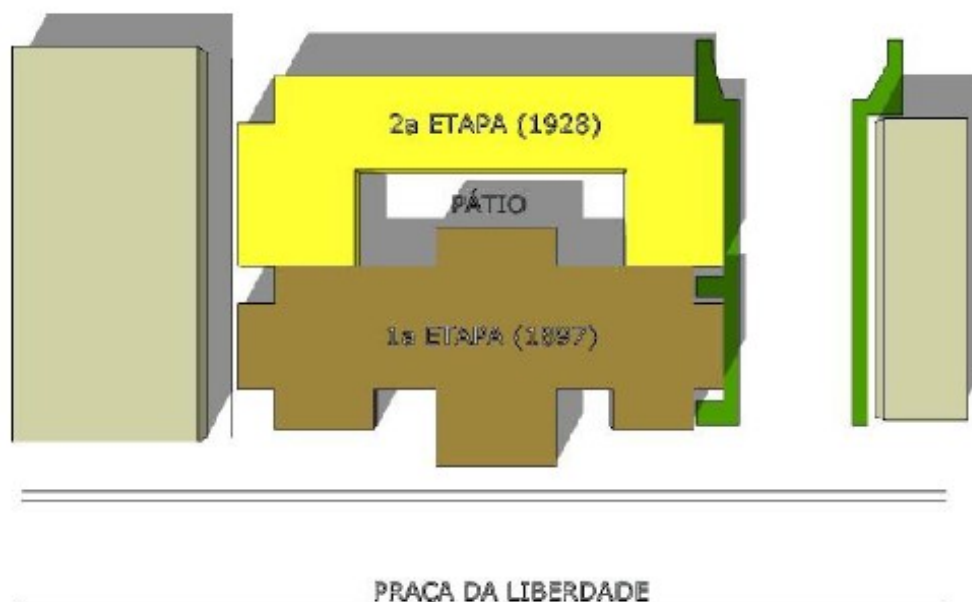
Figura 2 - Croqui de implantação das duas primeiras etapas construtivas do edifício

O edifício que era a Secretaria da Educação, antes da intervenção, e que hoje abriga o Museu das Minas e do Metal teve num primeiro momento duas etapas de construção distintas: um bloco de 1897 e um anexo na parte posterior em 1928 criando-se o pátio central, figura 2.

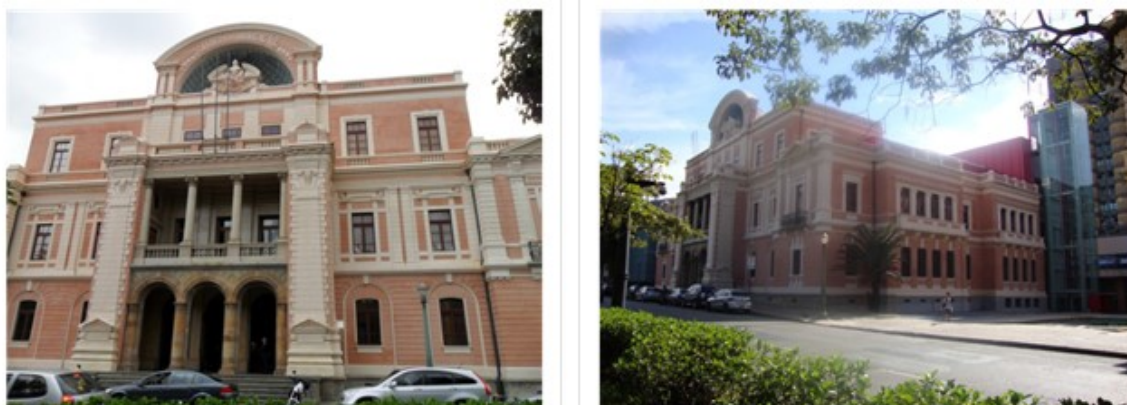
Figura 5 - Fachadas nível Praça da Liberdade

O terceiro momento construtivo do edifício, que marca a criação do Museu das Minas e do Metal na Praça da Liberdade data do ano de 2010. Foram preservadas integralmente as fachadas principais (figura 5), lateral e posterior do edifício, original de 1898, recuperando-se, na varanda da fachada principal, à altura do primeiro pavimento, a configuração original desta fachada a partir da retirada de dois sanitários instalados à esquerda e à direita.

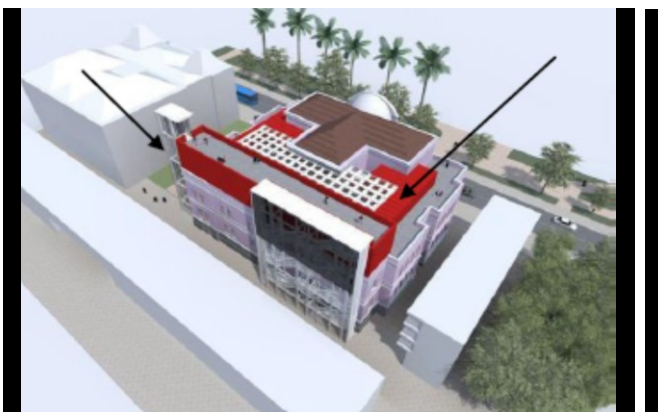
Figura 6 – Terceira etapa construtiva

No corpo posterior do edifício (figura 6) correspondente ao anexo dos anos de 1920, toda a cobertura existente em telhas cerâmicas, seu respectivo madeiramento e arremates de calhas e rufos foram removidos e, no nível da base desta, executada uma laje em concreto armado (no sistema steel-deck) recebendo impermeabilização e acabamento de revestimento de pisos e grelhas de captação de águas pluviais, complementando a área terraceada já existente e dando

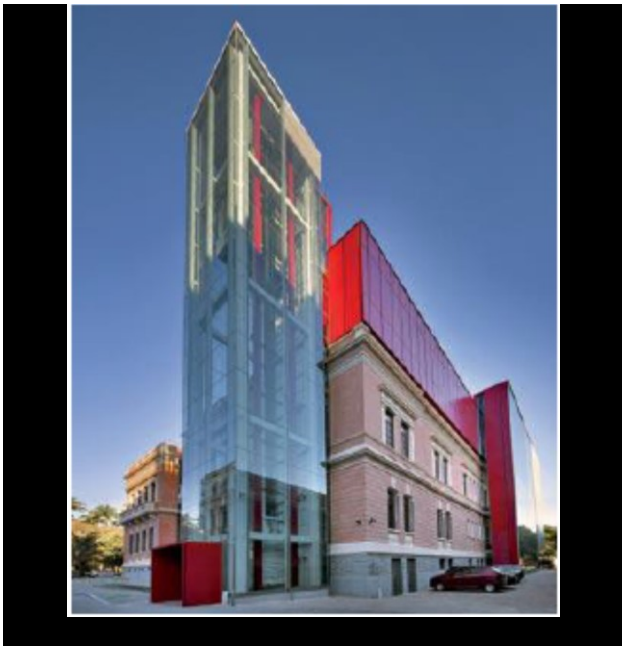
Figura 8 – Circulação vertical

A circulação vertical de todos os pavimentos pode ser facilitada por meio do elevador de cargas e passageiros situado no extremo norte da edificação, figura 8. Essa mesma circulação, funcionando também como um dos seus acessos principais, permite que pessoas com mobilidade reduzida possam facilmente entrar e sair do edifício, figura 9.
